Indagine Fitostatica mediante V.T.A.
(Visual Tree Assessment)

RELAZIONE TECNICA
su esemplari arborei di *Populus nigra* spp.
presso area verde di Via Alessi in Este (PD).

Il sottoscritto Dott. Agr. Alberto Schiavon, iscritto all'Ordine dei dottori agronomi e forestali della provincia di Padova al n° 503 è stato incaricato dal Comune di Este, Ufficio Edilizia Pubblica, (Determina n. 20/2023 del 17/01/2023, CIG: Z1D3900BE6), di provvedere alla verifica fitostatica di gruppo arboreo presente in area verde in prossimità del Parcheggio di Via Isodoro Alessi in Este (Figura 1).

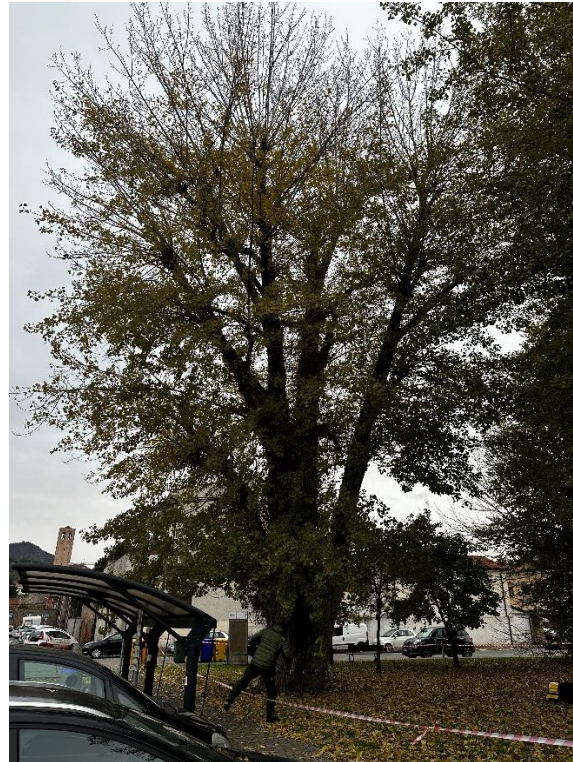
Pianta con fusti policornici. Evidenti lesioni e ferite che lasciano sospettare processi di decadimento dei tessuti. Presenti fenomeni di inclusione tra o fusti. Chioma caratterizzata da vegetazione avventizia post capitozzatura. Esami tomografici eseguiti al colletto confermano presenza di estesi processi ipnochereutici. La pianta viene classificata in classe D e se ne prescrive l'abbattimento (Figura 4, 5).

Figura 4. Vista del pioppo n° 1.

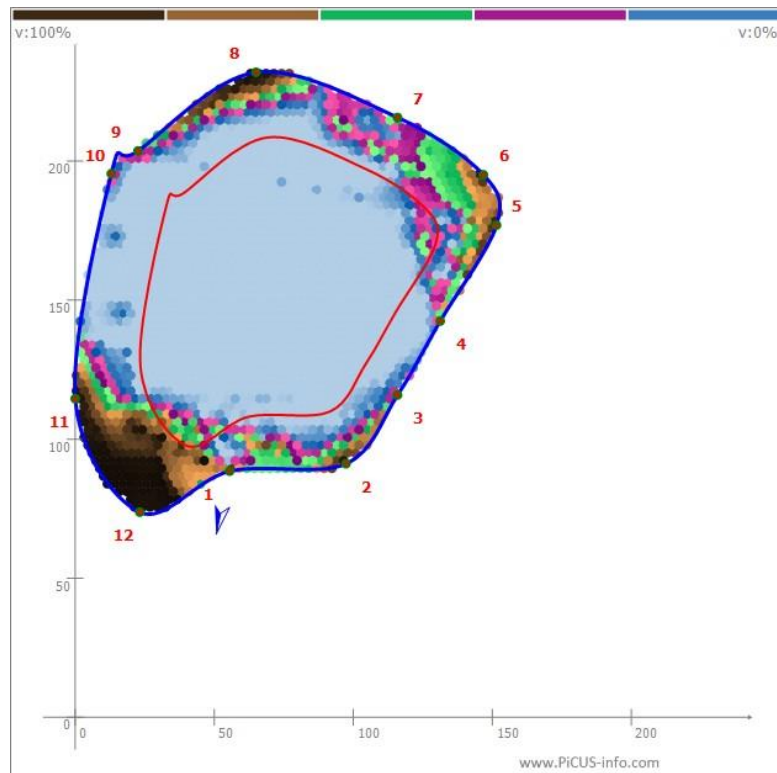
Figura 5. Tomografia sonora della sezione a 15 cm di altezza su pioppo n° 1.

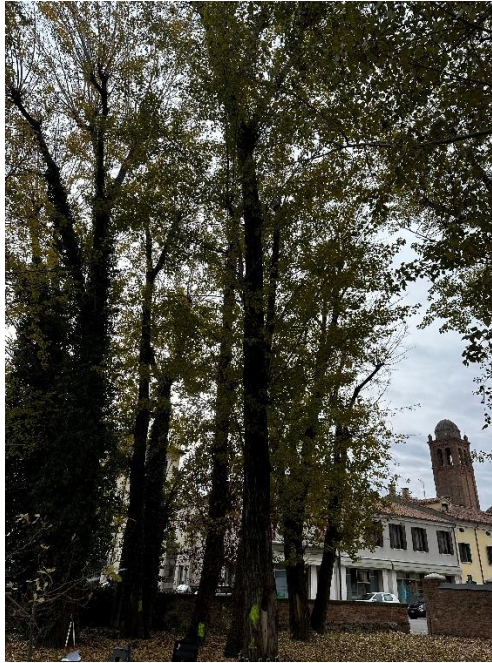
Albero slanciato e filato con evidente processo di decadimento al fusto. Benché il fenomeno appaia piuttosto circoscritto nelle porzioni centrali della sezione e siano evidenti attivi processi di deposizione legnosa con visibile “effetto botte”, stante l’inclinazione e il portamento del soggetto, lo stesso viene classificato in classe C/D e se ne prescrive l’abbattimento (Figura 6, 7, 8).

Figura 6. Vista del pioppo n° 4.

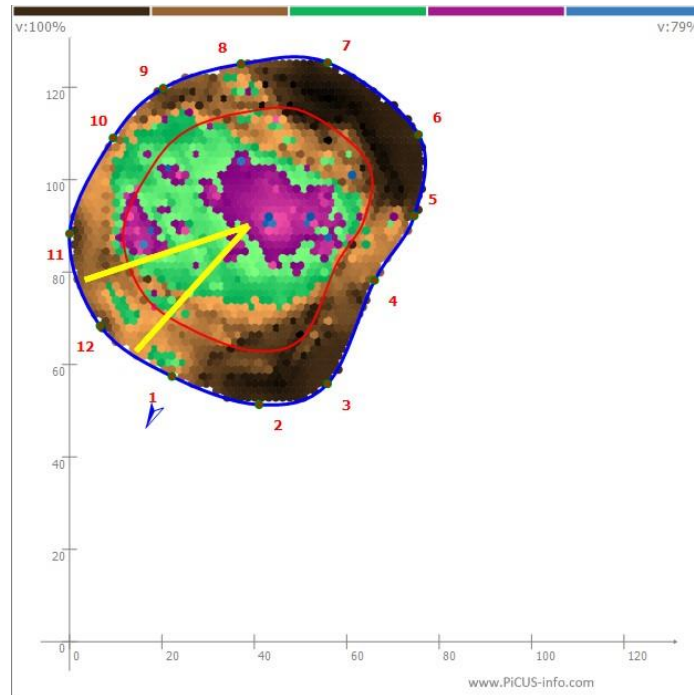
Figura 8. Tomografia sonora della sezione indagata (H 11 cm).

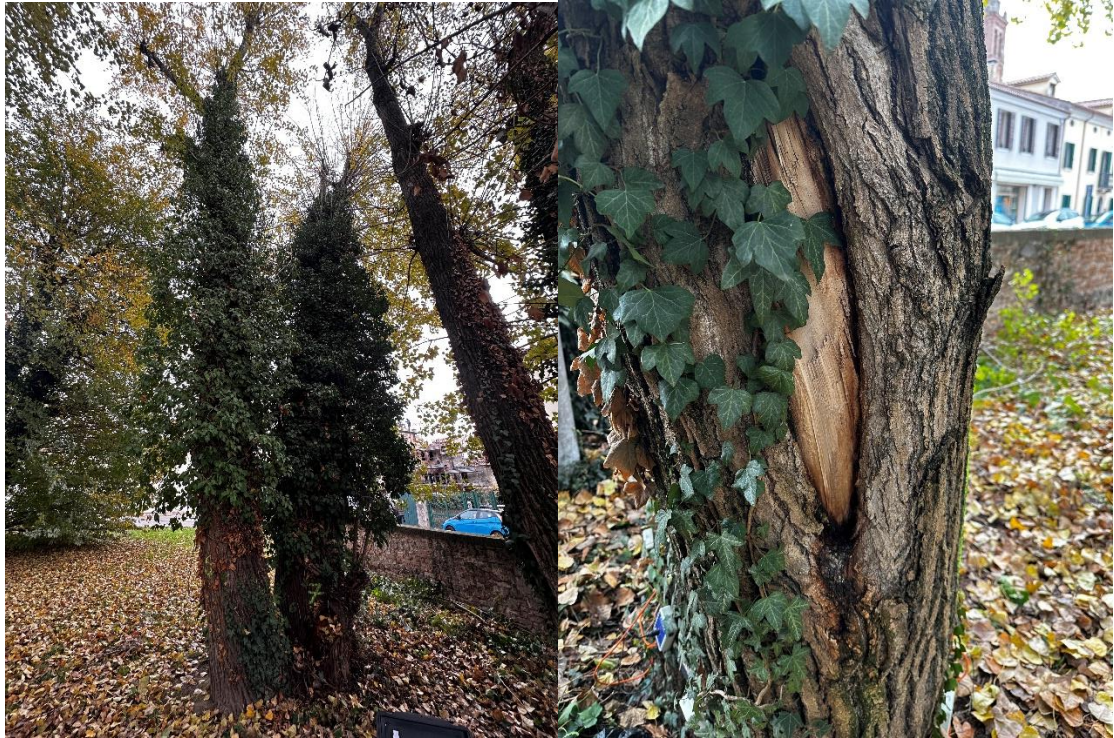
Albero policornico con fusti inclinati verso la strada. Gli alberi crescono contigui con formazione di inclusioni nella porzione del colletto, visibile processo di carie che origina da vecchio fusto in prossimità delle inclusioni. Rilevate ferite aperte longitudinali lungo il fusto. Gli esemplari vengono classificati in classe C/D e se ne prescrive l'abbattimento (Figura 9, 10, 11, 12).

Figura 9, 10. Vista degli esemplari n° 6 (a SX), e n° 7 (a DX).

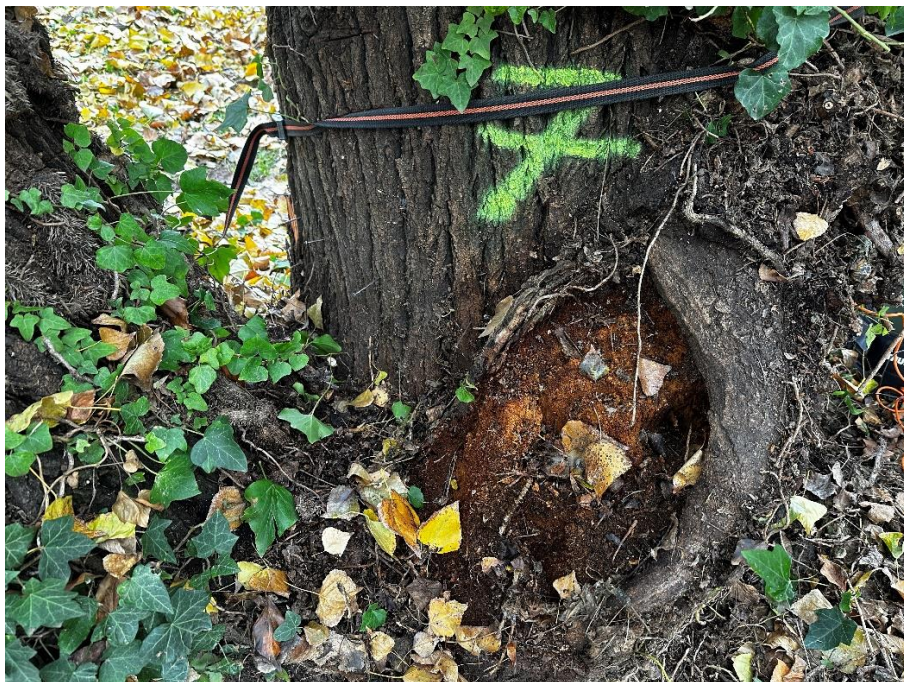
Figura 11. Particolare sul processo di carie su aborto di fusto in prossimità della inclusione dei fusti.

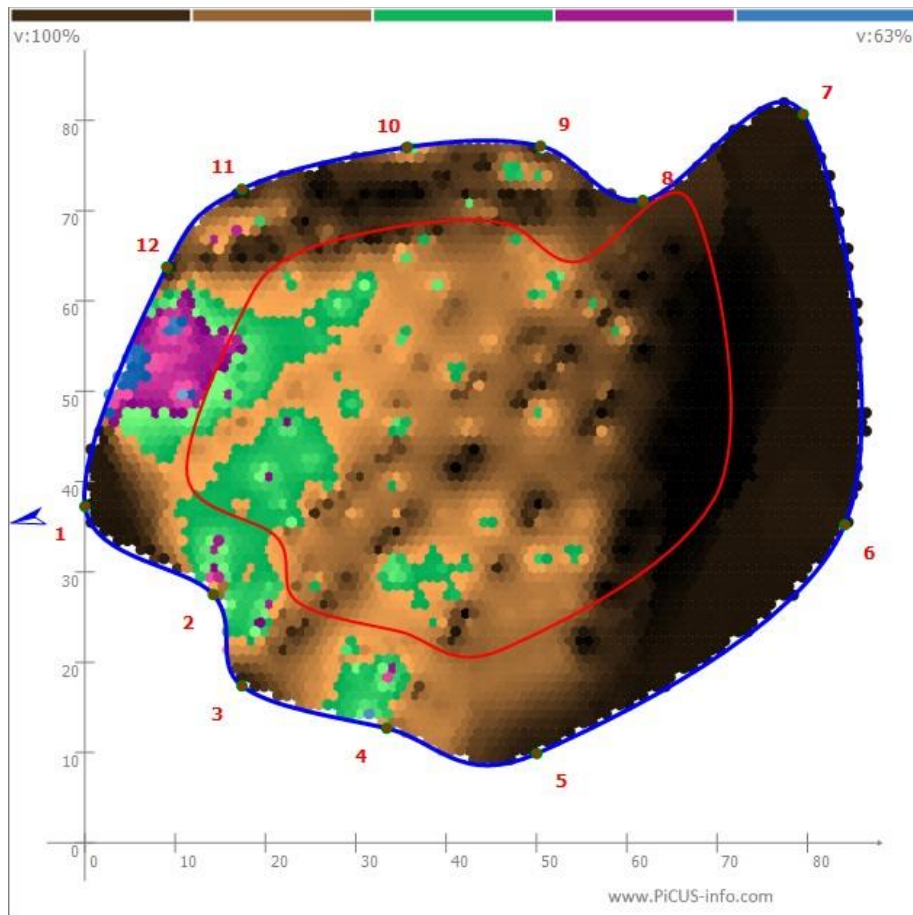
Figura 12. Tomografia sonora del pioppo n° 7 (Sezione H 40 cm).

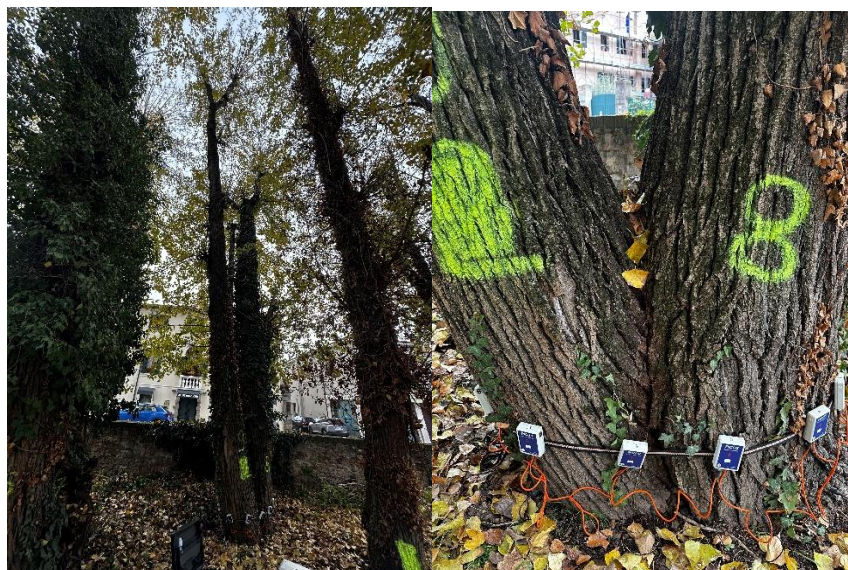
Esemplare/i contigui con sviluppo di importante fenomeno di inclusione dei fusti che risultano inclinati su pubblica via. Le chiome risultano interessate da passati interventi di capitozzo con vegetazione avventizia ed assurgente. Gli approfondimenti tomografici confermano sulla presenza delle inclusioni e sulla fragilità del comparto. Albero classificato in classe C/D con prescrizione di abbattimento (Figura 13, 14, 15).

Figura 13, 14. Vista e particolari dell'esemplare 8/9.

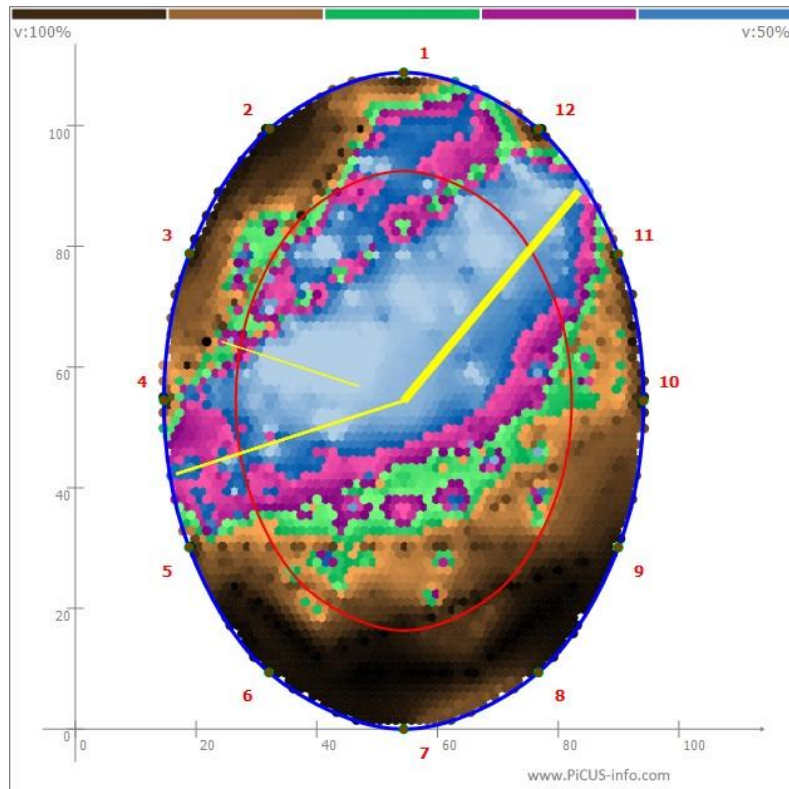
Figura 15. Tomografia sonica del pioppo n° 8/9 (Sezione H 12 cm).

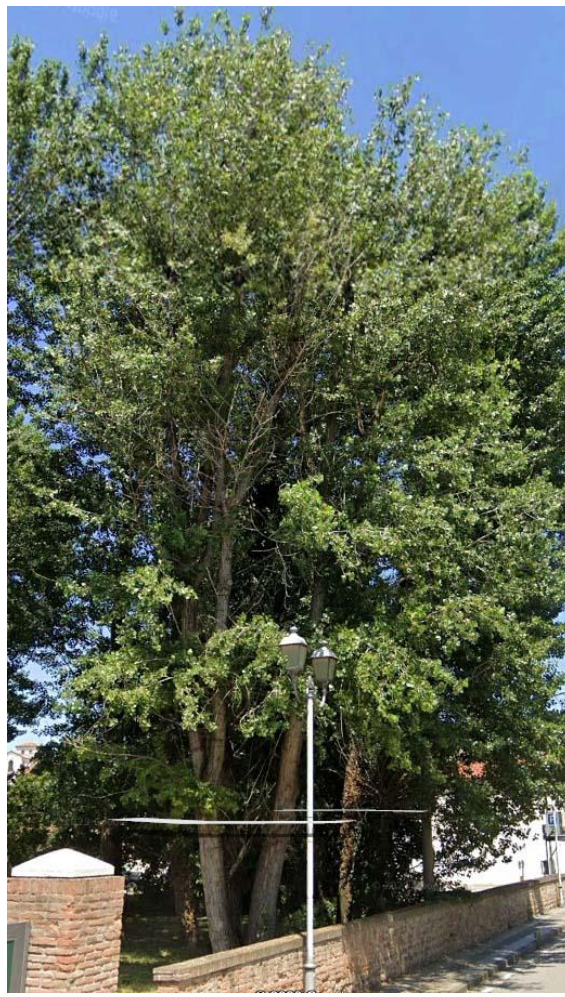
Albero con sviluppo policornico costituito da n° 3 fusti codominanti. La porzione basale risulta interessata da inclusioni. Evidenti ferite sui fusti che risultano parzialmente incidenti su pubblica via. Chioma con manifesto processo di autoriduzione.

Albero con ridotte capacità meccaniche che viene classificato in classe C/D e di cui se ne prescrive l'abbattimento (Figura 16).

Figura 16. Vista dell'esemplare n° 11.

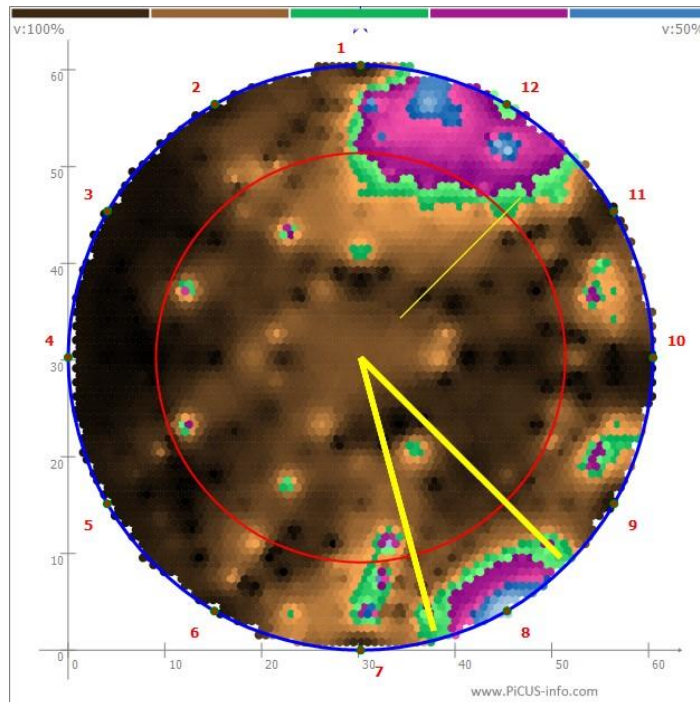
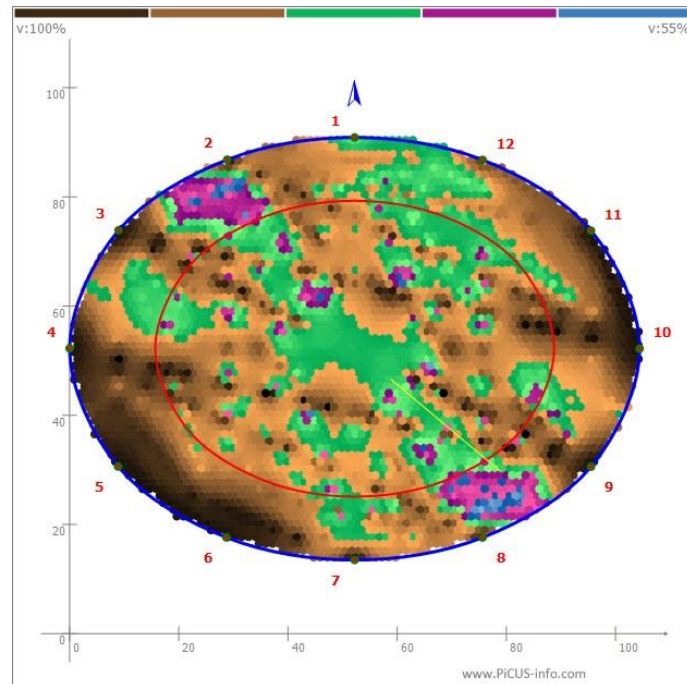
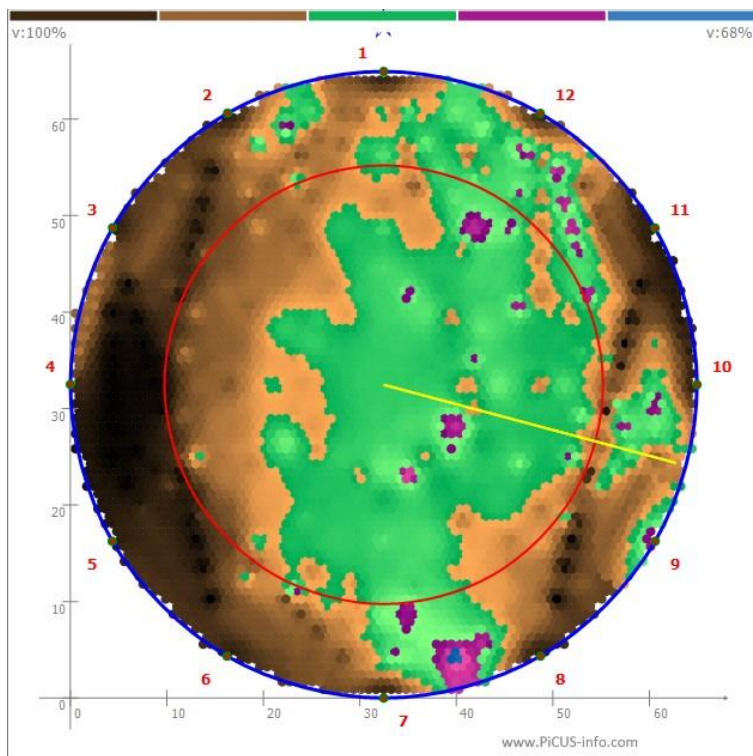
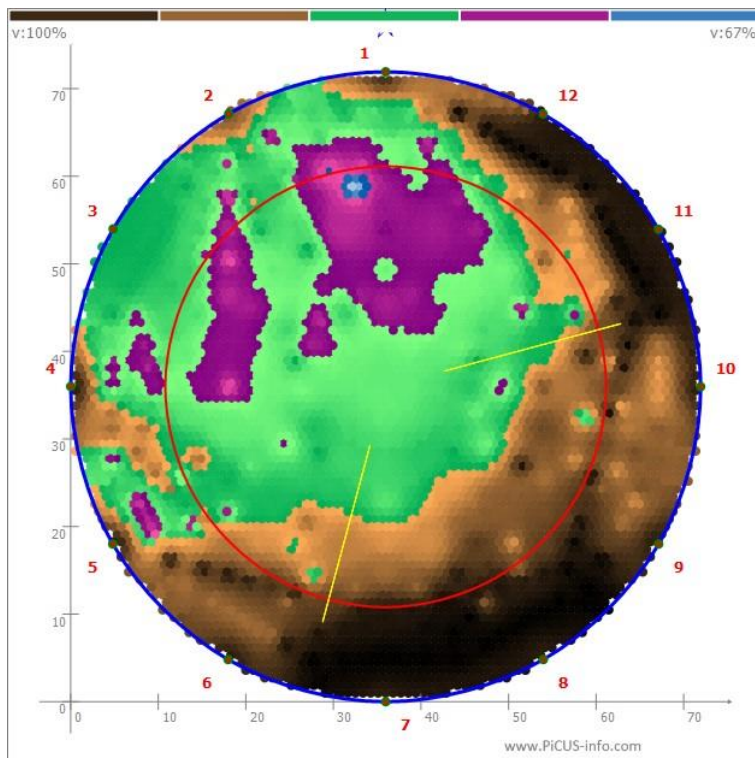
Il controllo strumentale mediante tomografia sonica è stato eseguito anche sui pioppi n° 10, 12, 13, 14 (Figura 17, 18, 19, 20). In questi casi pur riscontrando alterazioni rispetto alla situazione ideale, l'entità dei difetti non è tale da giustificare l'abbattimento.

Per gli individui per i quali sono previsti interventi manutentivi fare riferimento a quanto indicato in tabella 1. Trattasi di potatura fitosanitaria, di rimonda del secco fisiologico e di riduzione dei volumi da eseguire compatibilmente con la buona pratica prevedendo l'esecuzione di corretti tagli di ritorno. Sarà da considerare in questa ottica il variato equilibrio dovuto all'eliminazione degli altri esemplari del gruppo.
