Indagine Fitostatica mediante V.T.A.
(Visual Tree Assessment)

RELAZIONE TECNICA
su esemplari arborei di *Populus nigra* spp.
presso area verde di Via Alessi in Este (PD).

Il sottoscritto Dott. Agr. Alberto Schiavon, iscritto all'Ordine dei dottori agronomi e forestali della provincia di Padova al n° 503 è stato incaricato dal Comune di Este, Ufficio Edilizia Pubblica, (Determina n. 20/2023 del 17/01/2023, CIG: Z1D3900BE6), di provvedere alla verifica fitostatica di gruppo arboreo presente in area verde in prossimità del Parcheggio di Via Isodoro Alessi in Este (Figura 1).

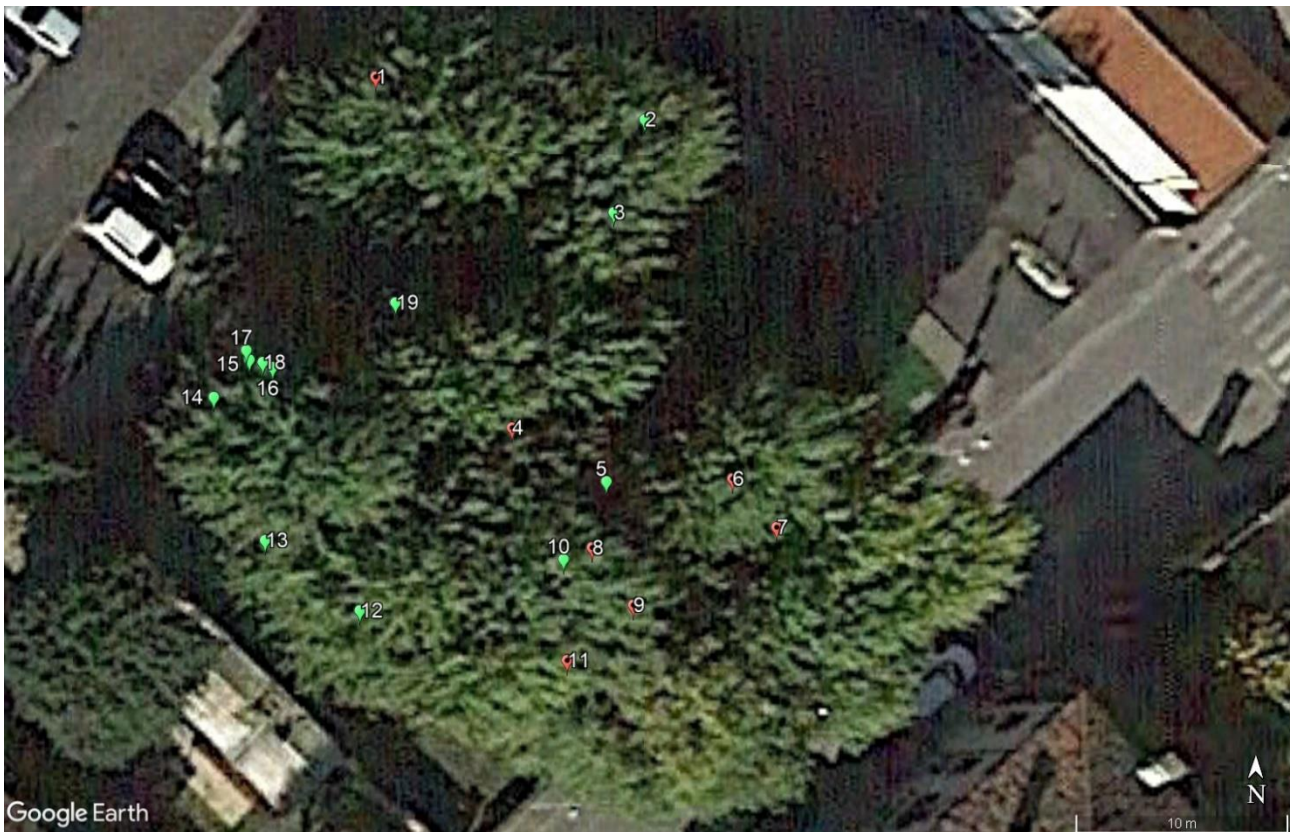
Figura 1. Vista aerea dell'area con evidenza degli esemplari arborei oggetto di verifiche (in rosso gli esemplari per cui è previsto l'abbattimento).
